**IL RIPRISTINO DEL CEMENTO ARMATO.
PATOLOGIE, DEGRADO E TECNICHE D'INTERVENTO.**

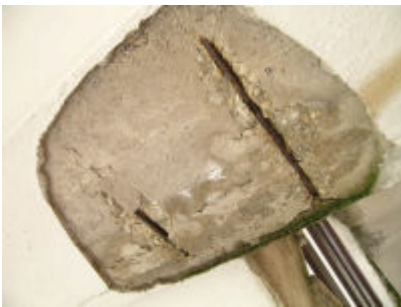
Figura 0. Esempio di degrado nel calcestruzzo armato.

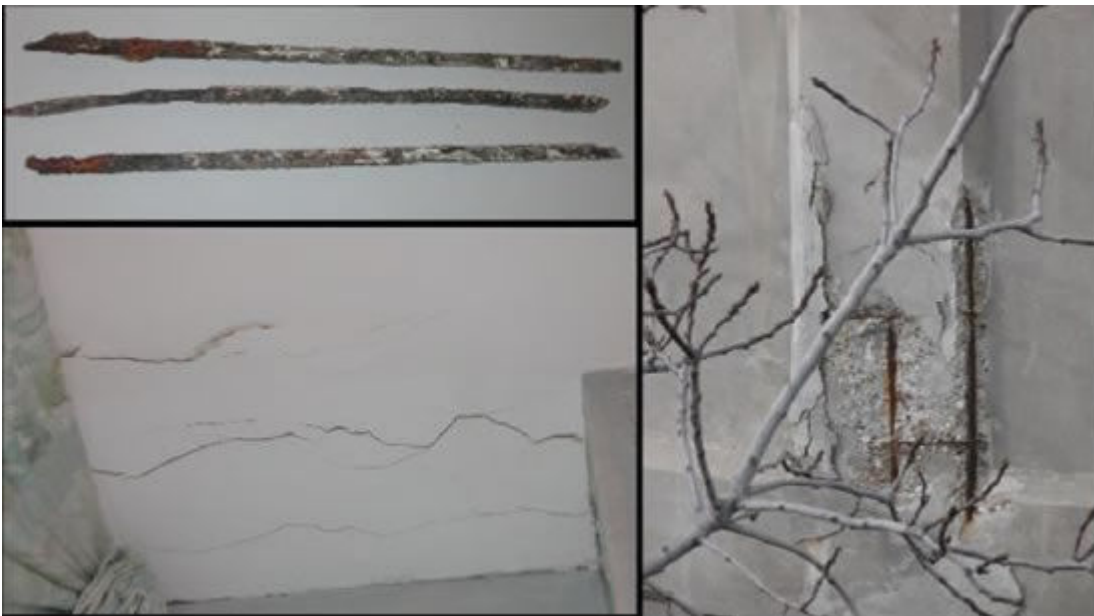
Figura 6. Degrado delle barre: espulsione del copriferro e corrosione dovute ad attacco di cloruri e a carbonatazione del calcestruzzo.

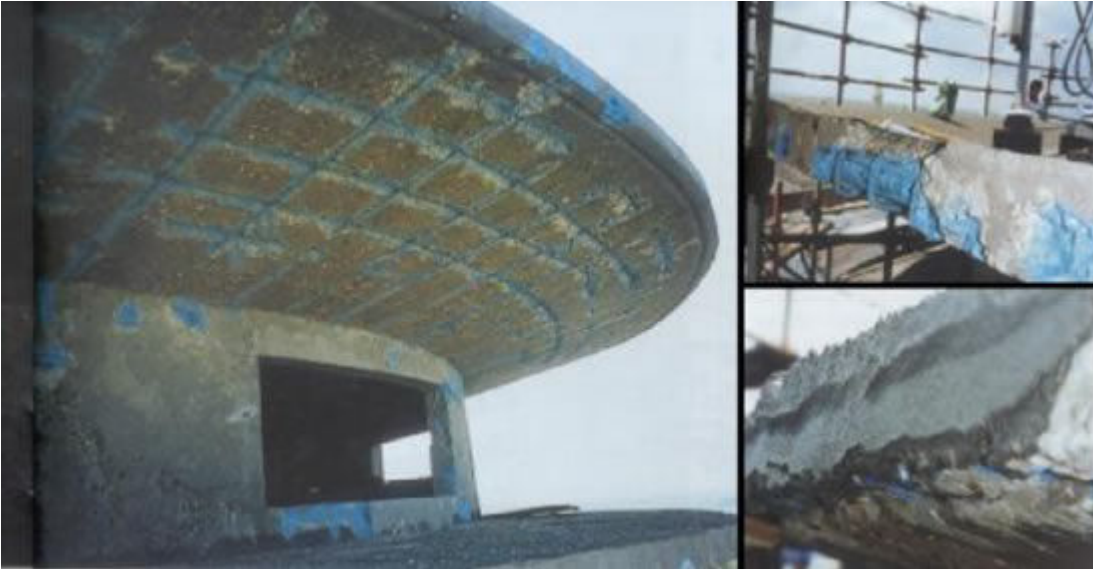
Figura 8. Interventi di protezione delle armature contro la corrosione.

Mentre le strutture murarie sono per loro natura facilmente smontabili e montabili, il c.a. nasce come materiale "monolitico", ed è un serio problema intervenire per variare a posteriori una data forma strutturale. I metodi di riparazione e rafforzamento devono tener conto di tali difficoltà, e per questo tecniche e materiali innovativi sono continuamente sviluppati e sperimentati, soprattutto con riferimento ai danni subiti dagli edifici durante i sismi. Le uniche normative che si interessano degli interventi sugli edifici esistenti in c.a., in un quadro normativo nazionale in tema di riabilitazione strutturale assolutamente carente, sono in effetti quelle sismiche che, dovendo affrontare la delicata questione della emergenza post-terremoto, forniscono indicazioni progettuali e metodi di calcolo precisi per il rafforzamento e l'adeguamento strutturale. Manca ancora però la coscienza diffusa che un manufatto in c.a. di interesse storico e monumentale richiede tecniche e cautele specifiche, ancora tutte da precisare. Le indicazioni pratiche fornite rappresentano tuttavia un punto di riferimento utile, anche perché contengono una rassegna sintetica dei metodi di intervento più diffusi, nel panorama odierno caratterizzato dalla proliferazione di prodotti e proposte commerciali non sempre di agevole gestione (Figg. 7-8).

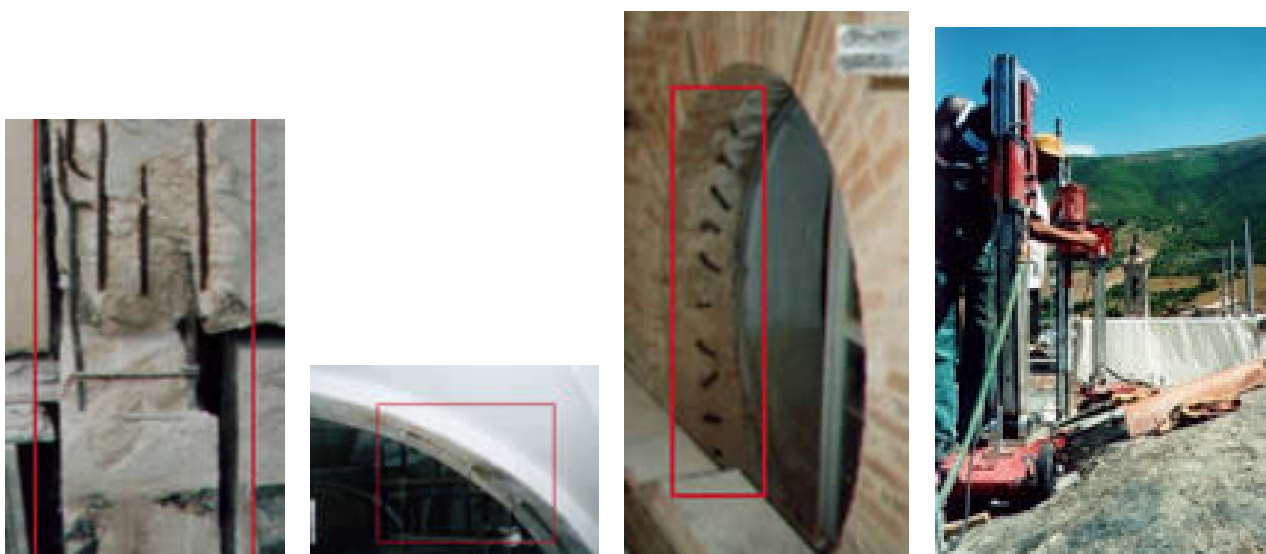
Figura 11, 12, 13, 14. Esempi di aree di intervento.
